وزارة الشؤون الاجتماعية

# مشروع موائمة مبنى وزارة الشؤون الاجتماعية لذوي الاحتياجات الخاصة

#### البيانات العامة للمشروع

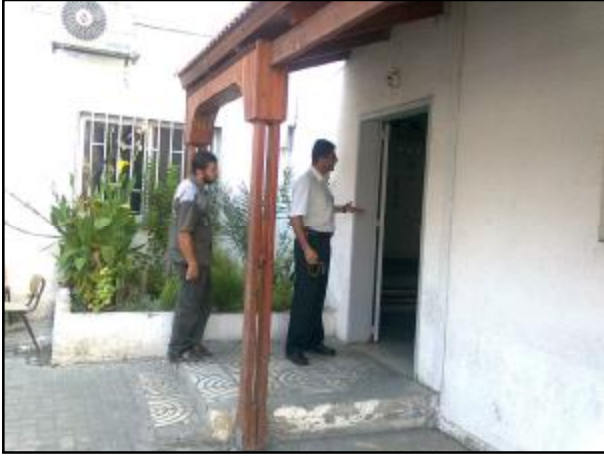
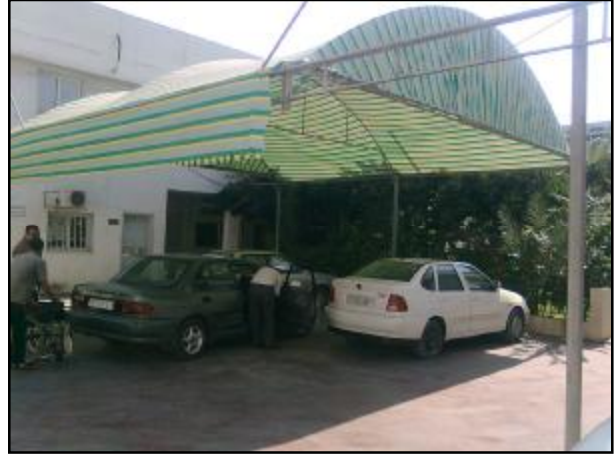
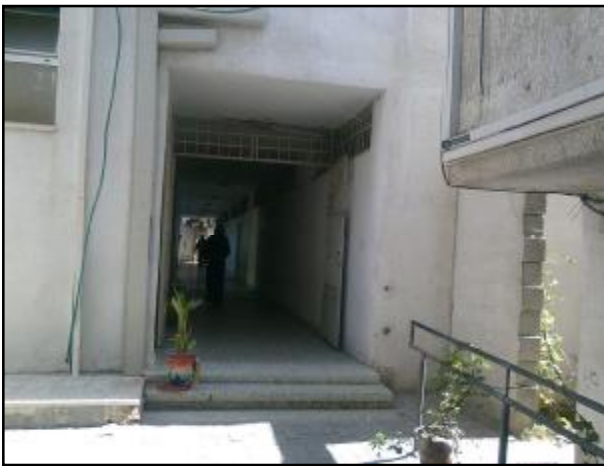
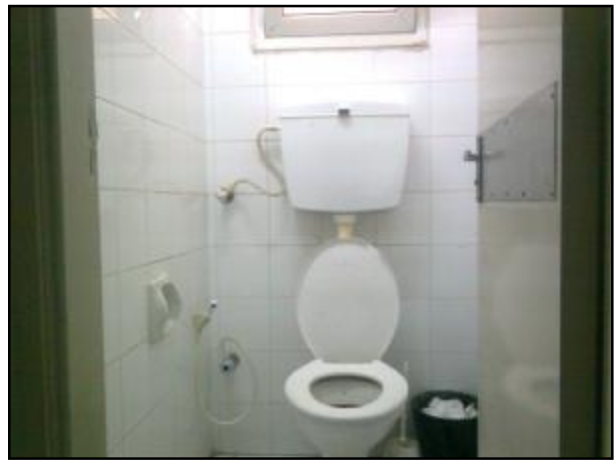
## المشاكل البيئية في الوزارة

م	البند	المشاكل	الحلول
1-	موقف السيارات	موقف السيارات في المبنى الشرقي مساحة 15×13 م	عمل موقف سيارات بمساحة 35م×13م
2-	المنحدرات	1- وجود عتبة بارتفاع 25سم بين المبنى الشرقي والمبنى الغربي	1- رامبنة بطول 3م (300سم×150سم)مغطاة بجرانوليت + درابزين على جانبي الرامبنة بارتفاع 50سم
		2- عتبة بارتفاع 12سم في مدخل قسم الحاسوب	2- رامبنة 225سم×150سم مغطاة بجرانوليت + درابزين على جانبي الرامبنة بارتفاع 50سم

المنحدرات
3- عتبة بارتفاع 15 سم في مدخل وزارة العمل بجرانوليت + درابزين بارتفاع 50 سم على جانبي الرامبة		
4- عتبة بارتفاع 18 سم أمام مدخل المكفوفين (المحمي) بجرانوليت + درابزين بارتفاع 50 سم على جانبي الرامبة		
5- عتبة بارتفاع 10 سم في مدخل باب الإدارة العامة للشئون الإدارية والمالية الطابق الثاني على جانبي الرامبة		
6- عتبة بارتفاع 15 سم في مدخل الباب الإدارة العامة للشئون المالية والإدارية الطابق الأول جانبي الرامبة		
		4- الحمامات
1- وجود حمامات عدد 12 بجوار الطوابق المبنى الشرقي . - فتحة الباب 60 سم - عدم وجود مساند	- توسيع فتحة الباب ل 100 سم - عمل مساند حديدية أفقية وعمودية على جانبي الكرسي .	
2- حمامات داخل المبنى الشرقي عدد 2 الطابق السفلي - عرض الباب 60 سم - عدم وجود مساند	- توسيع فتحة الباب ل 100 سم - عمل مساند حديدية أفقية وعمودية على جانبي الكرسي .	
3- حمامات داخل دائرة الأسرة والطفولة الطابق الثاني عدد 2 - عرض الباب 60 سم - عدم وجود مساند	- توسيع فتحة الباب ل 100 سم - عمل مساند حديدية أفقية وعمودية على جانبي الكرسي .

4- حمامات داخل قسم الحاسوب الطابق الأول عدد 2 - عرض الباب 70 سم - عدم وجود مساند	- توسيع فتحة الباب ل 100 سم - عمل مساند حديدية أفقية وعمودية على جانبي الكرسي .	
5- حمامات داخل قسم وزارة العمل الطابق الأول عدد 4 - عرض الباب 70 سم - عدم وجود مساند	- توسيع فتحة الباب ل 100 سم - عمل مساند حديدية أفقية وعمودية على جانبي الكرسي .

<b>الحمامات</b>	6- عدم وجود حمامات في معهد المكفوفين ومشاغل التأهيل المحمي	عمل حمام كامل عدد 2 مجهز للمعاقين .
			7- حمامات داخل قسم الوزارة الغربي الطابق الأول عدد 4 - عرض الباب 70 سم - عدم وجود مساند	- توسيع فتحة الباب ل 100 سم - عمل مساند حديدية أفقية وعمودية على جانبي الكرسي
			8- حمامات داخل مبنى الإدارة العامة للشئون الإدارية والمالية الطابق الثاني عدد 4 - عرض الباب 70 سم - عدم وجود مساند	- توسيع فتحة الباب ل 100 سم - عمل مساند حديدية أفقية وعمودية على جانبي الكرسي
5-	<b>الأدراج</b>		1- عدم وجود إشعار ملموس في بداية ونهاية الدرج بين الطابق الأول والثاني في المبنى الشرقي للوزارة	1- عمل إشعار بداية ونهاية الدرج
			2- عدم وجود إشعار ملموس في بداية ونهاية الدرج بين الطابق الأول والثاني في مبنى وزارة العمل	2- عمل إشعار بداية ونهاية الدرج
6-	<b>المصاعد</b>		1- عدم وجود مصعد في المبنى الشرقي للوزارة	1- عمل مصعد مجهز للمعاقين
			2- عدم وجود مصعد في المبنى الغربي للوزارة	2- عمل مصعد مجهز للمعاقين
